Achtalschule Baienfurt

Bestandspläne zur Machbarkeitsstudie
2015

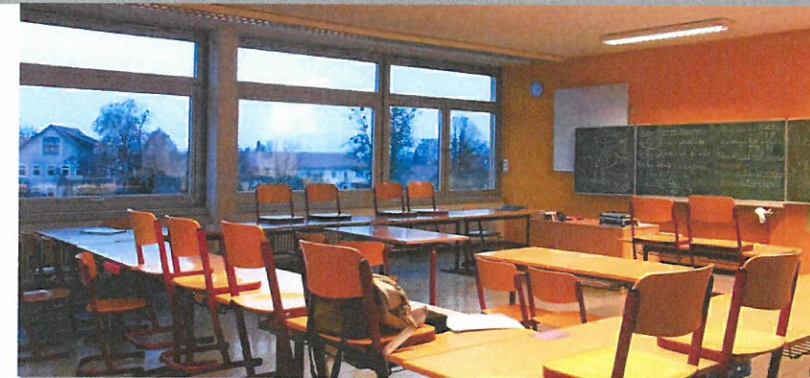
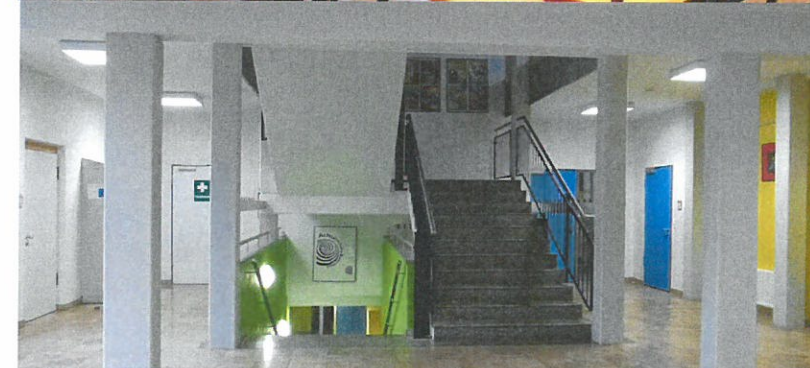
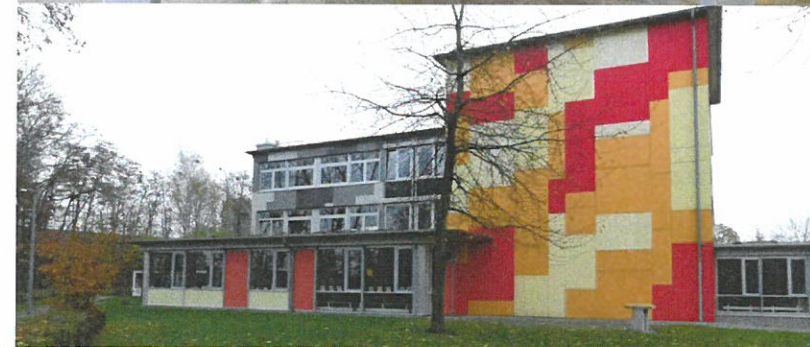
Hauptbau

Stahlbeton Fertigteilgebäude
Mehrfach angebaut
Stützenwald im EG
Tragende Wände in den Obergeschossen
Fluchtwegesituation kritisch
Ohne Aufzug
Mensa und Küche zu klein.

Raumveränderungen kaum möglich
Neues Treppenhaus erforderlich / Aufzug

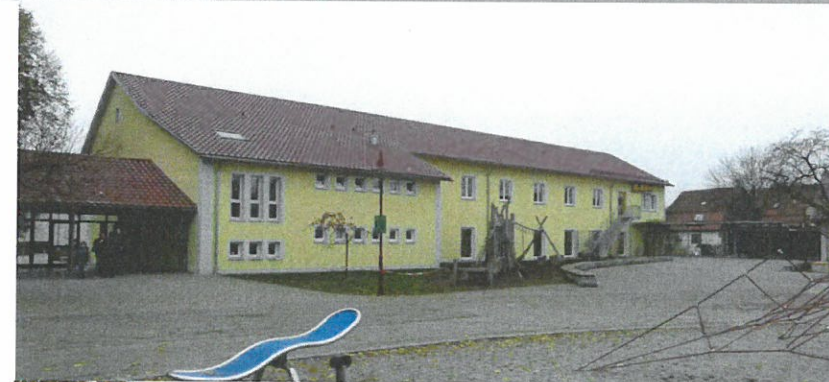
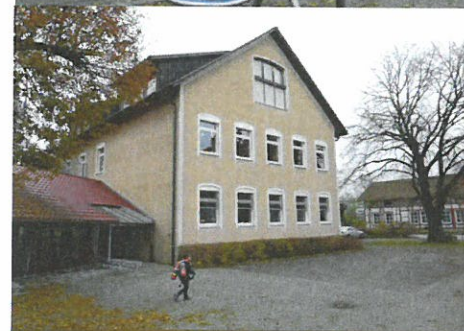
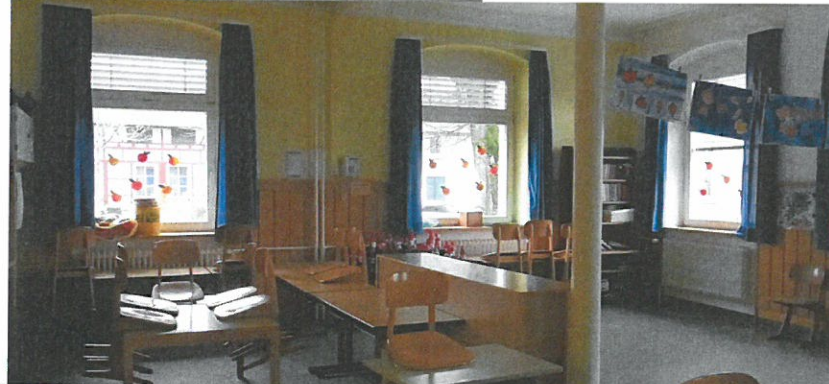
Altes Schulhaus

Ohne Aufzug
Gussstützen im Klassenraum
Fluchtwegesituation kritisch
Raumgrößen ungünstig
Keine räumliche Änderung möglich

Unklarer Zustand im Sockelbereich

Gebäude kann durch Neubau ersetzt werden.

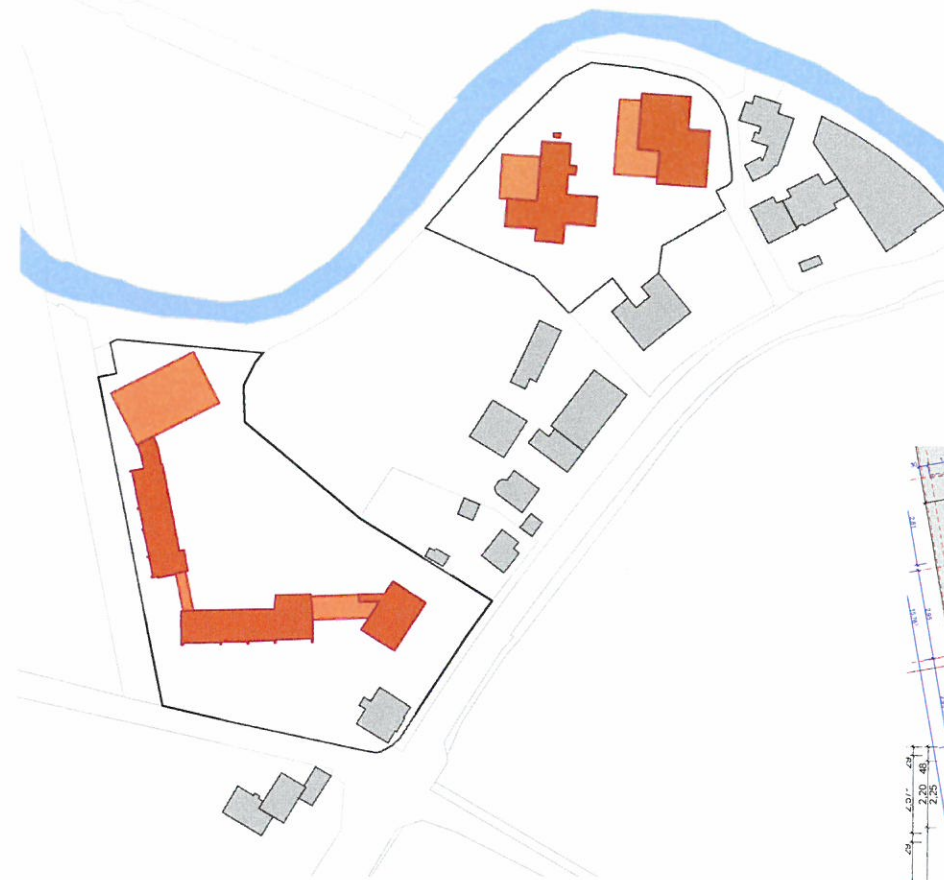
Bestand
Grundrisse EG
Grundschule

Grundschule

Langhaus saniert
Teilweise durch GMS genutzt
– Schulküche, Textiles Werken

Nicht barrierefrei, kein Aufzug

Musiksaal dient auch als „Aula“,
bisher größter Raum der Anlage
