WANGEN

FREIBAD STEFANSHÖHE

STUDIE

Auflistung notwendiger Reparatur- und
Instandsetzungsmaßnahmen

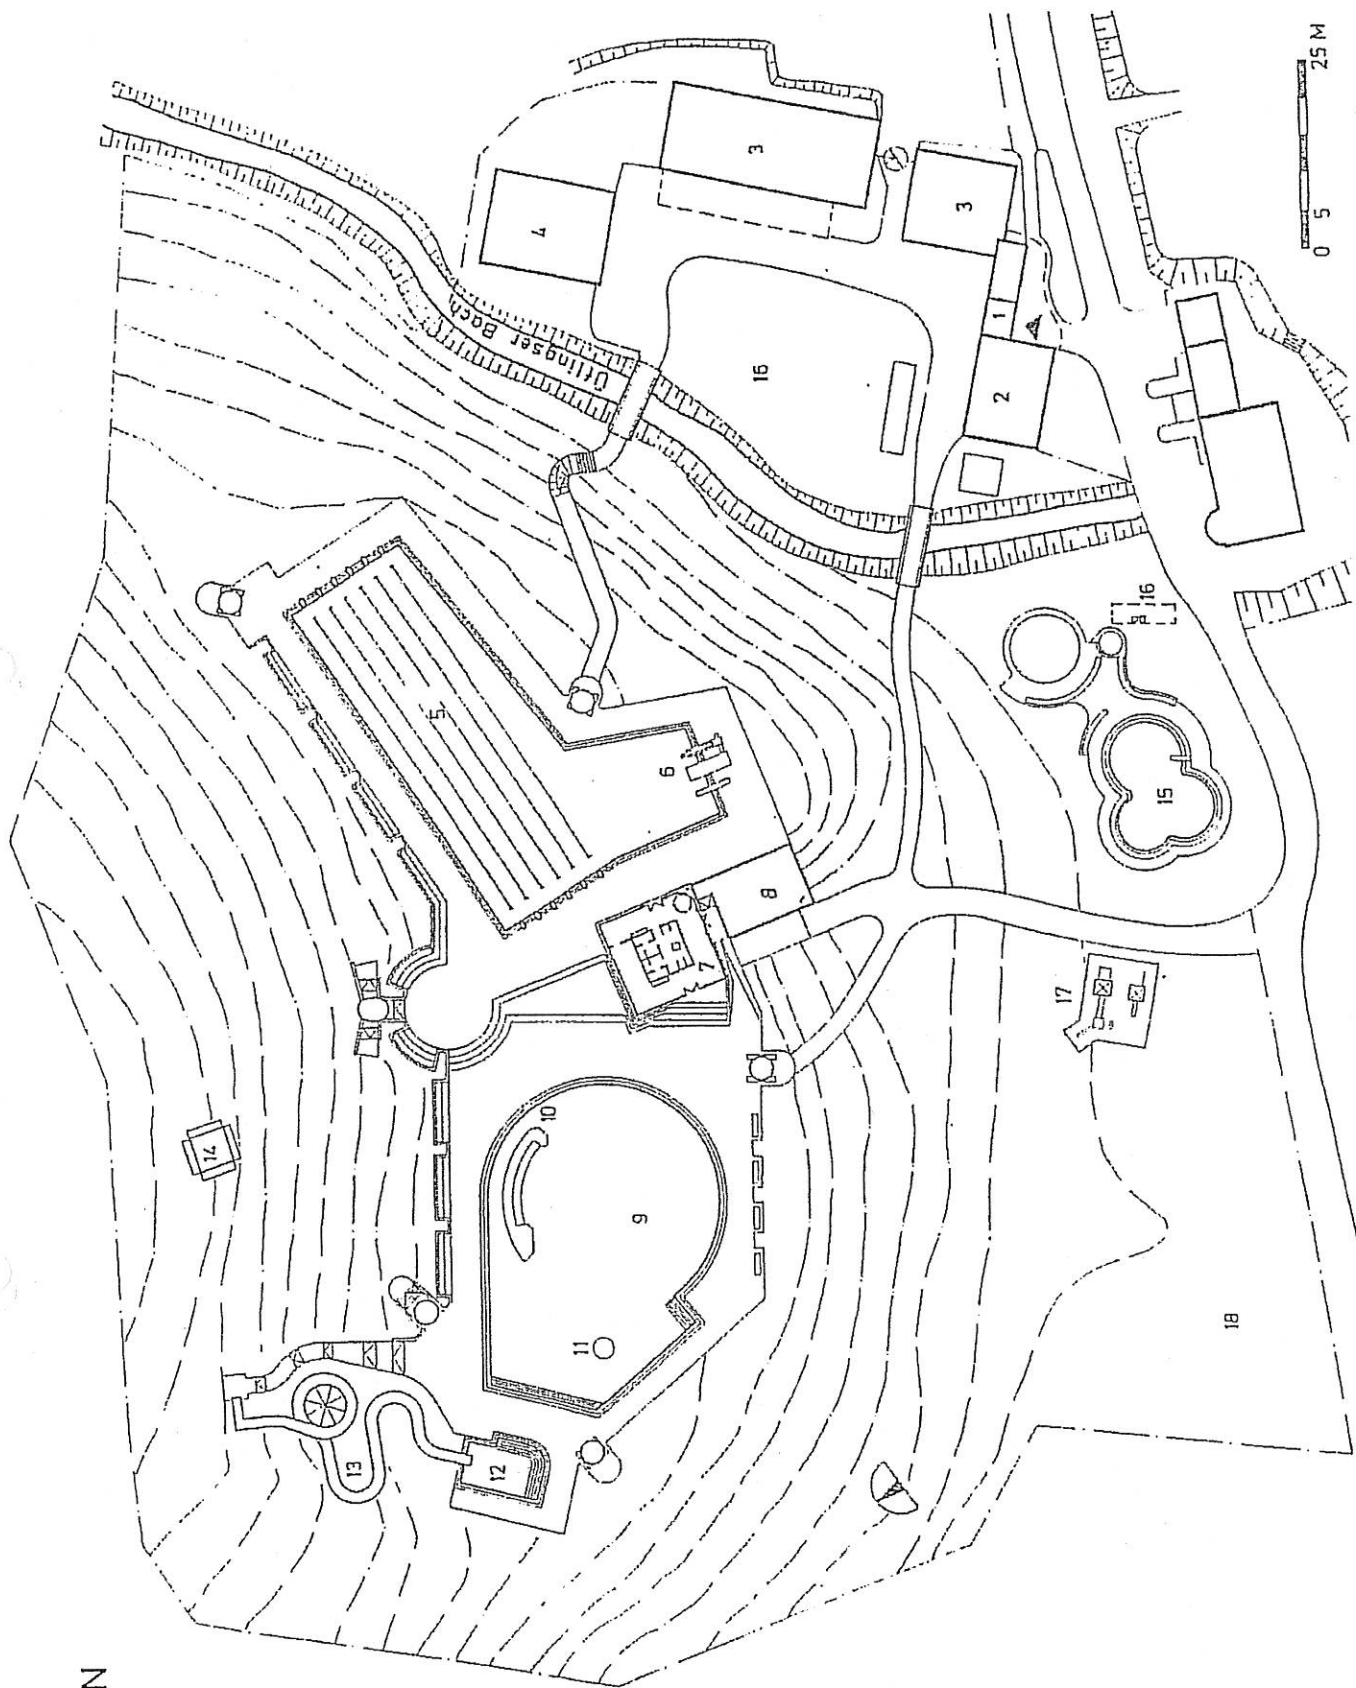
LAGEPLAN FREIBAD WANGEN

- 1 Eingangsbereich
- 2 Sanitärbereich
- 3 Umkleiden
- 4 Kiosk
- 5 Schwimmerbecken
- 6 Springerbecken
- 7 Wärmehalle
- 8 Technik
- 9 Nichtschwimmerbecken
- 10 Wildwasserkanal
- 11 Wasserpflanz
- 12 Landebecken
- 13 Riesenrutsche
- 14 Aussichtsturm
- 15 Kleinkinderbecken
- 16 Schwallwasserbehälter
- 17 Spielbereich
- 18 Jugendbereich

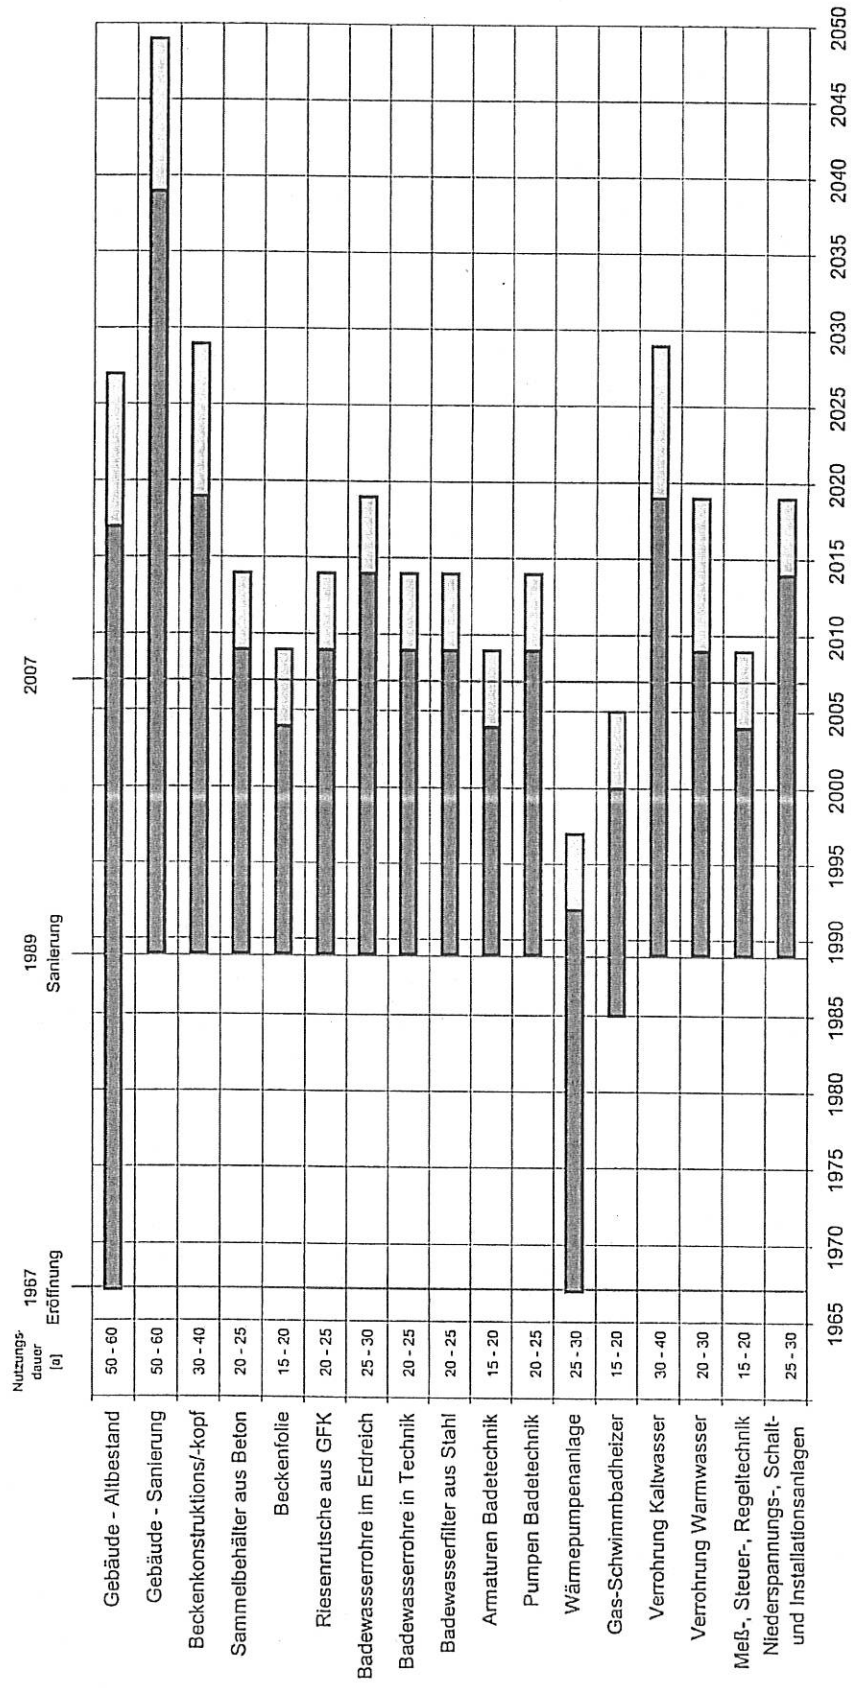
FREIBAD WANGEN - ALTERSANALYSE

- Mit Hilfe des auf der nächsten Seite abgebildeten Diagramms ergibt sich ein guter Überblick über den derzeitigen Alterszustand der baulichen und technischen Anlagen.

Beurteilung Balkendiagramm - Altersanalyse

Aus dem vorausgegangenen Diagramm lassen sich folgende Schlüsse ziehen:
